# RAPPORT D'EXPERTISE AUTOMOBILE

**VOLKSWAGEN Tiguan**

VEH0000HDO

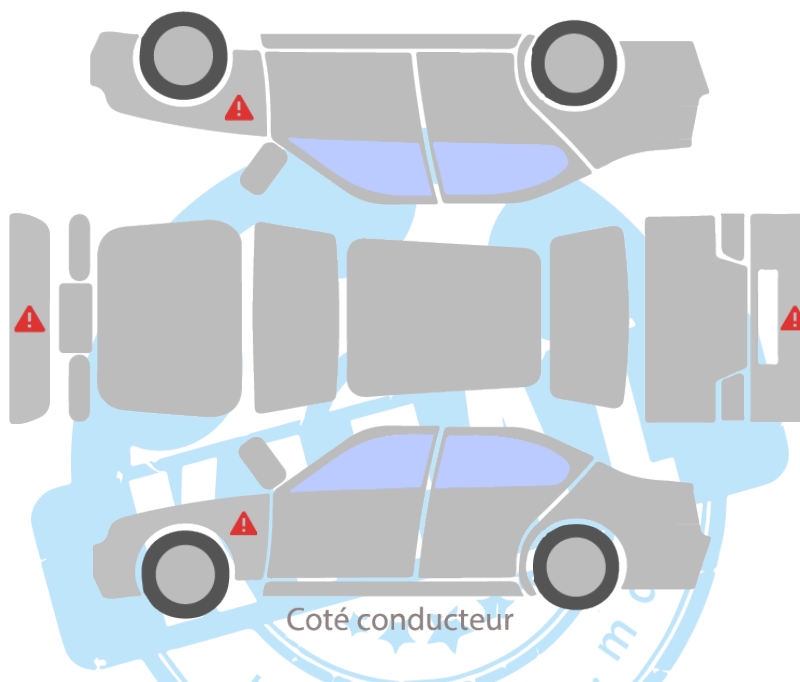
## MAQUETTE

| Pièce | Problème |
| Aile avant gauche | Peinture |
| Bouclier avant | Peinture |
| Aile avant droite | Peinture |
| Bouclier avant | Rayure |
| Bouclier arrière | Rayure |
