# RAPPORT D'EXPERTISE AUTOMOBILE

**VOLKSWAGEN Tiguan**

VEH0000JO6

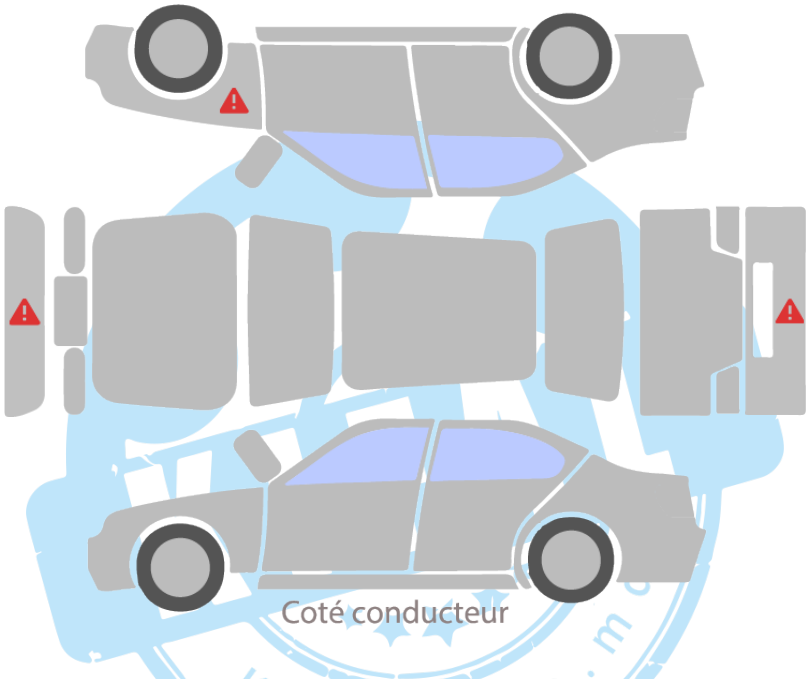
MAQUETTE

| Pièce | Problème |
|---|---|
| Bouclier avant | Rayure |
| Aile avant droite | Rayure |
| Bouclier arrière | Rayure |
