# RAPPORT D'EXPERTISE AUTOMOBILE

**VOLKSWAGEN Touareg**

VEH0000H3Y

| Finition | Touareg I - Ph1 - 2.5 R5 TDI Carat Tiptronic BVA 174ch | Carrosserie | SUV / 4x4 |

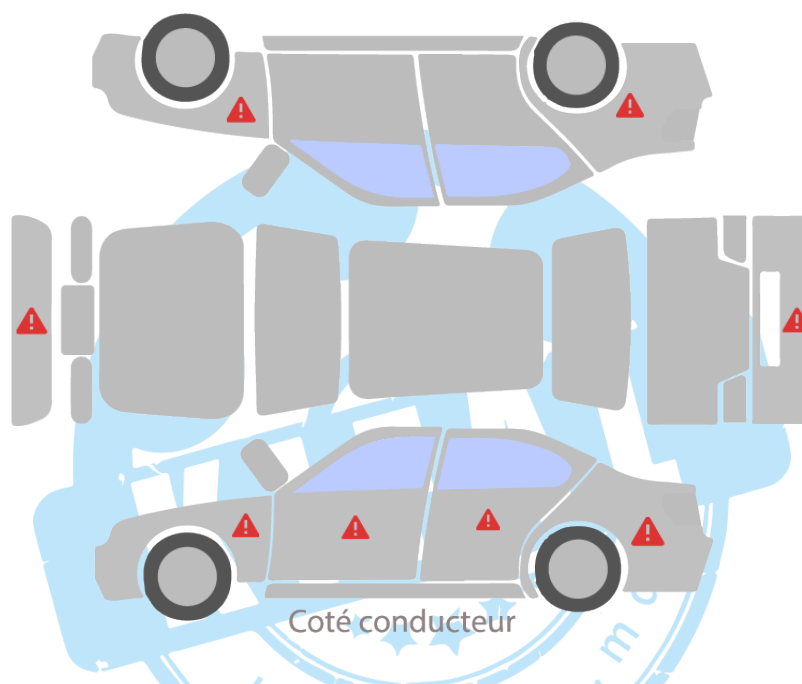
## MAQUETTE

| Pièce | Problème |
| Bouclier avant | Peinture |
| Aile avant gauche | Peinture |
| Aile avant droite | Peinture |
| Porte arrière gauche | Peinture |
| Aile arrière droite | Peinture |
| Bouclier arrière | Peinture |
| Aile arrière gauche | Peinture |
| Porte avant gauche | Peinture |
