# RAPPORT D'EXPERTISE AUTOMOBILE

**VOLKSWAGEN Touareg**

VEH0000136

Modèle	Touareg	Boîte	Automatique
Carburant	Diesel	Date MEC	13-08-2012
1ère main	NON	Puissance Fiscale	12 CV
KM compteur	160000 KM	Origine véhicule	WW Maroc
Finition	Touareg II - Ph1 - 3.0 V6 TDI Baroudeur	Carrosserie	SUV / 4x4
	Tiptronic 8 BVA 204ch

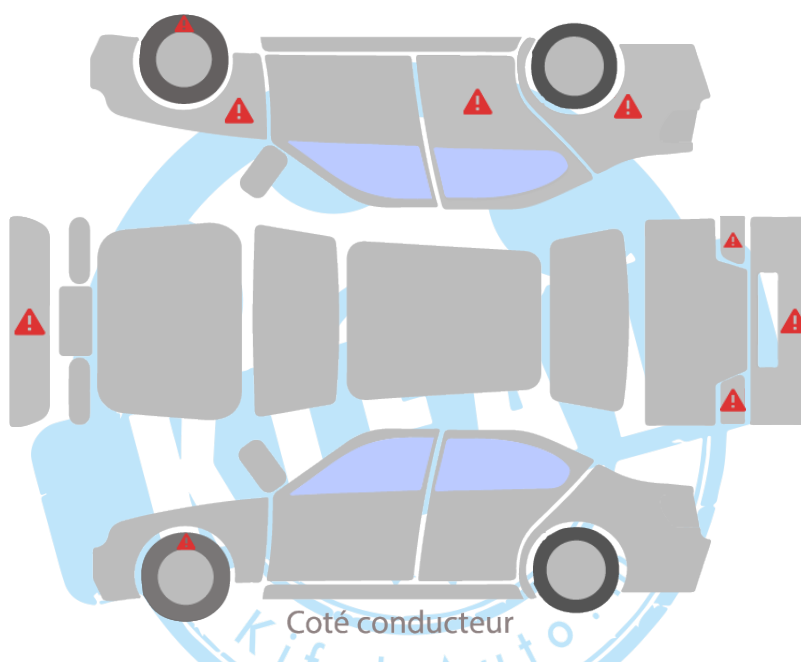
## MAQUETTE

Ce véhicule à un voile de peinture

Pièce	Problème
Bouclier avant	Peinture
Bouclier avant	Rayure
Bouclier arrière	Rayure
Porte arrière droite	Rayure
Aile arrière droite	Rayure
Aile avant droite	Impact
Pneu avant gauche	Usure 75%
Pneu avant droit	Usure 75%
Phare arrière gauche	Impact
Phare arrière droit	Rayure
Aile arrière droite	Peinture
