# RAPPORT D'EXPERTISE AUTOMOBILE

**VOLKSWAGEN Touareg**

VEH0000K5U

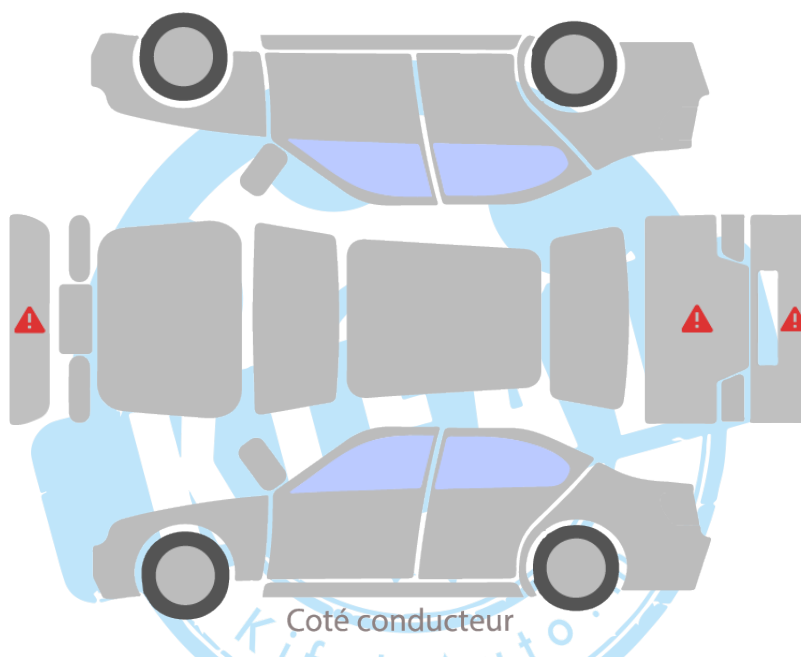
## MAQUETTE

Ce véhicule à un voile de peinture

| Pièce | Problème |
| Bouclier avant | Rayure |
| Bouclier arrière | Rayure |
| Hayon | |
