# RAPPORT D'EXPERTISE AUTOMOBILE

VEH0000MCF

Modèle XC60  
Carburant Diesel  
1ère main NON  
KM compteur 154100 KM  
Finition XC60 I - Ph1 - 2.0 D4 Summum BVA 163ch

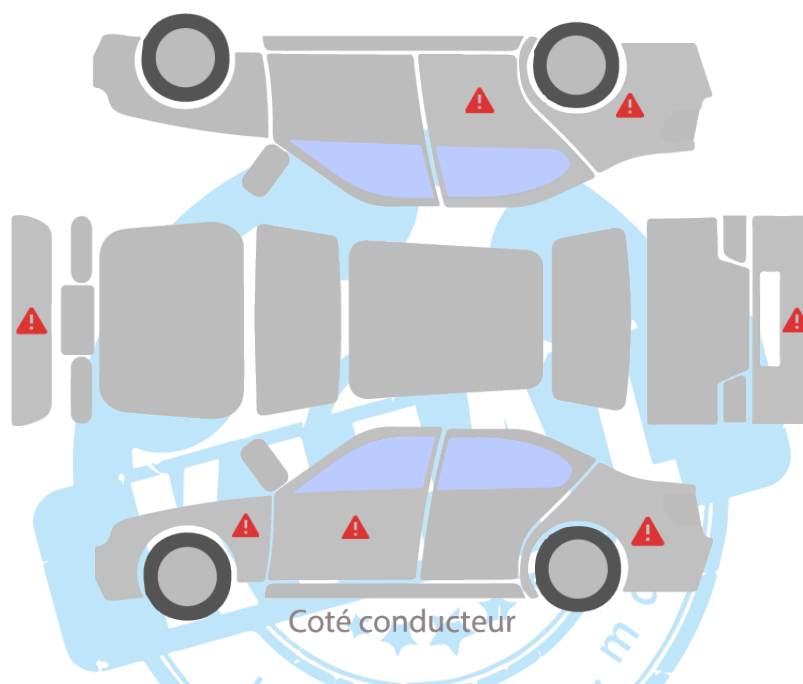
## MAQUETTE

| Pièce | Problème |
|---|---|
| Aile arrière droite | Peinture |
| Porte arrière droite | Peinture |
| Aile arrière gauche | Rayure |
| Bouclier arrière | Peinture |
| Bouclier avant | Peinture |
| Aile avant gauche | Rayure |
| Porte avant gauche | Rayure |
